16. Fassaden-Erneuerung 1980/1997

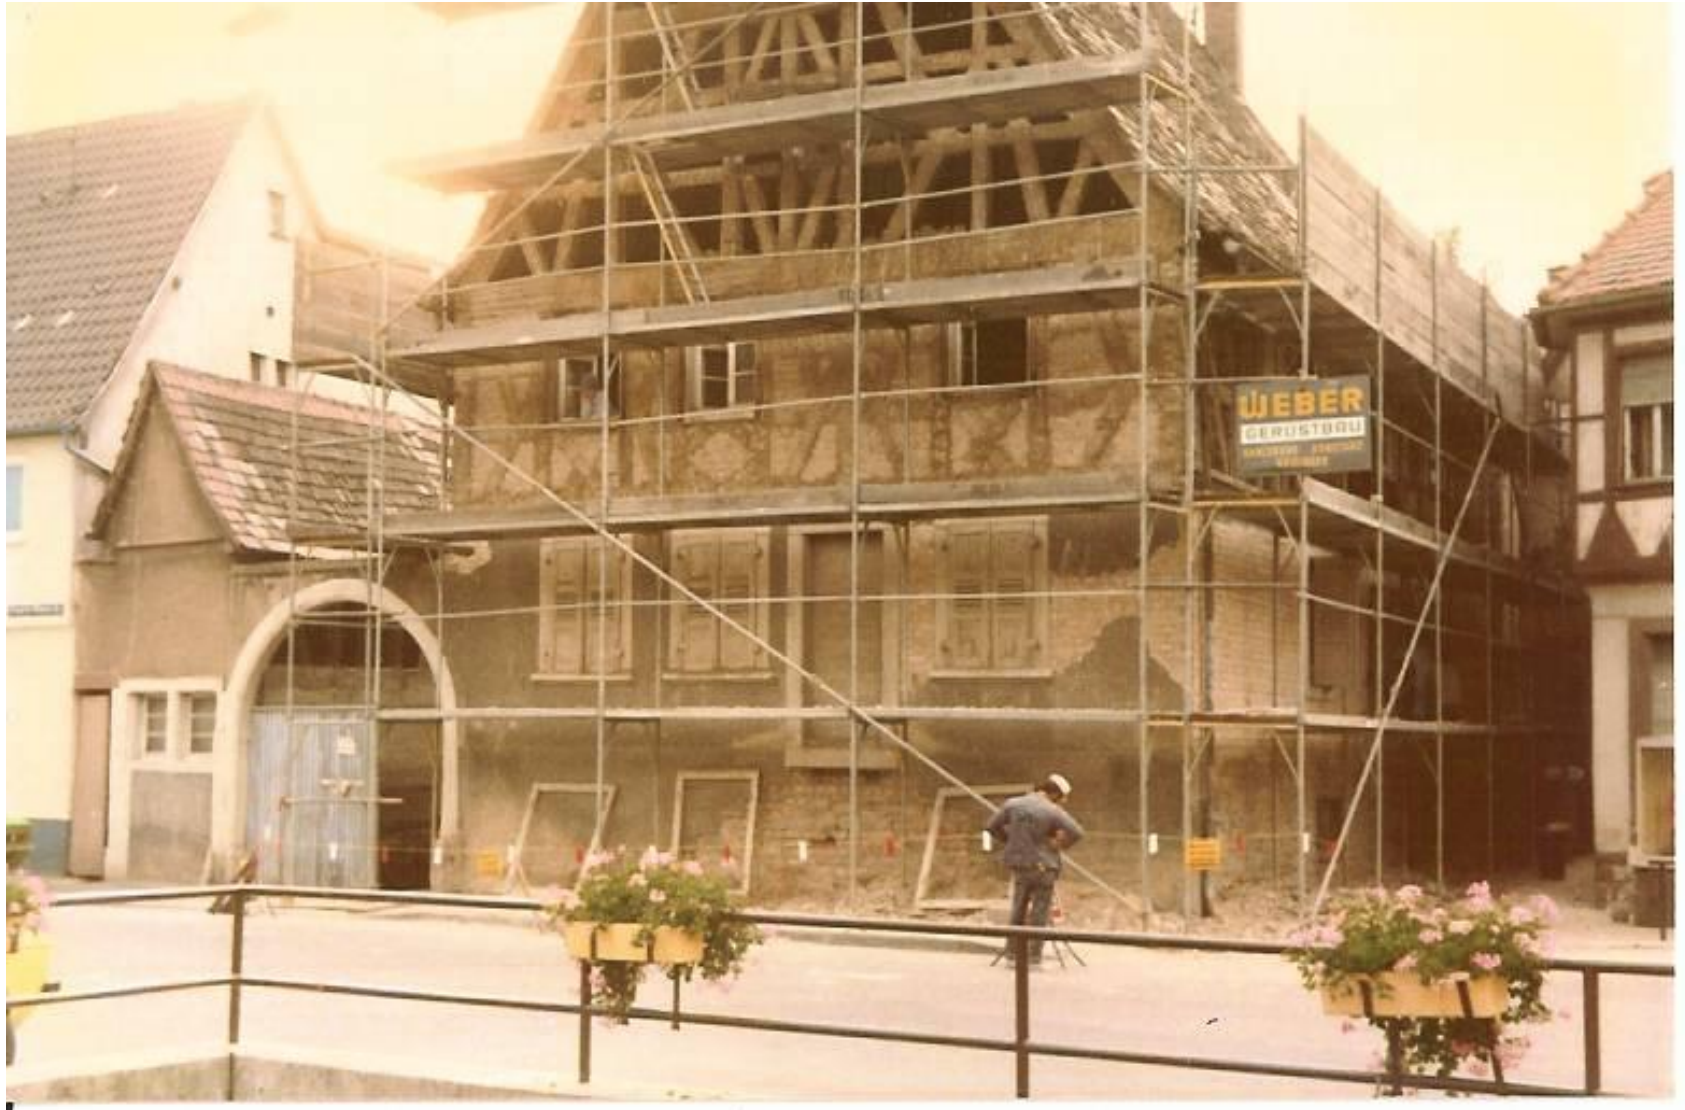
Der Putz am Sockel ist nur zum Teil abgeschlagen.

Die Balken sind noch voll von altem Putz.

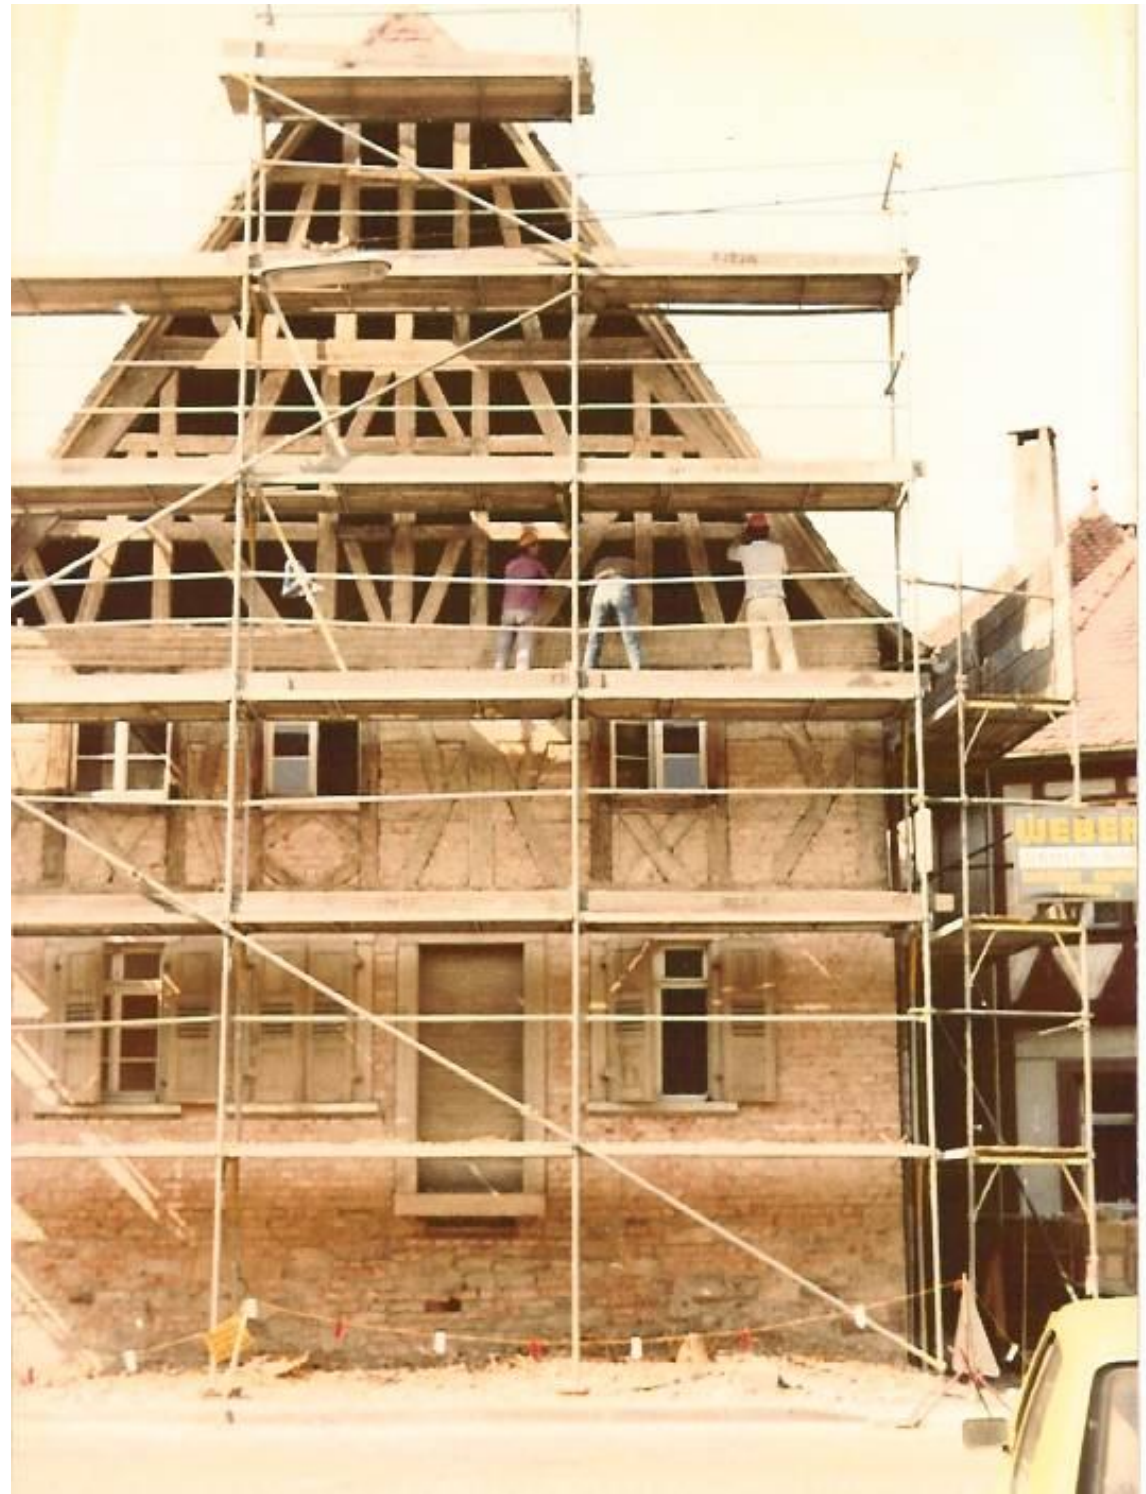
Der alte Putz ist nun abgeschlagen, was im Sockelbereich viel Kraft von den Schülern und mir beanspruchte. Die Lehmwickel-Füllungen sind herausgeschlagen.

Jetzt müssen die leeren Füllungen mit Gasbetonsteinen wieder ausgefüllt werden. Diese sind auf Maß mit der Handsäge zurechtzuschneiden.

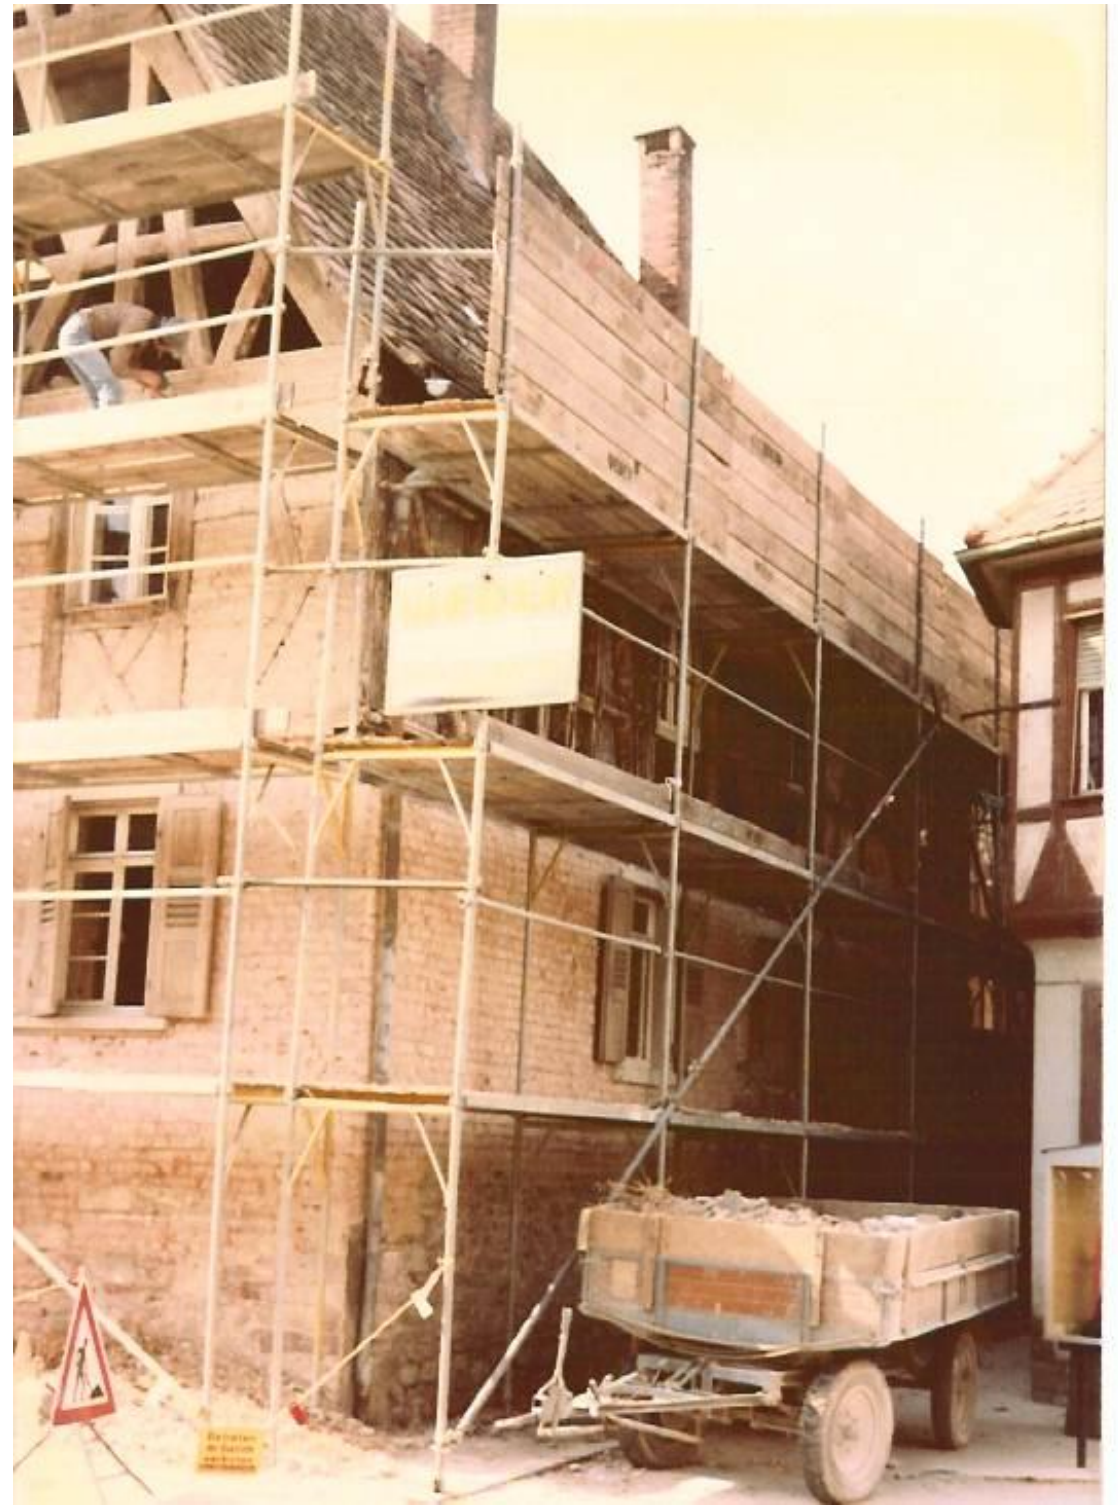
An der Seite wird der abgeschlagene Putz auf den Wagen zum Abtransport aufgeladen.

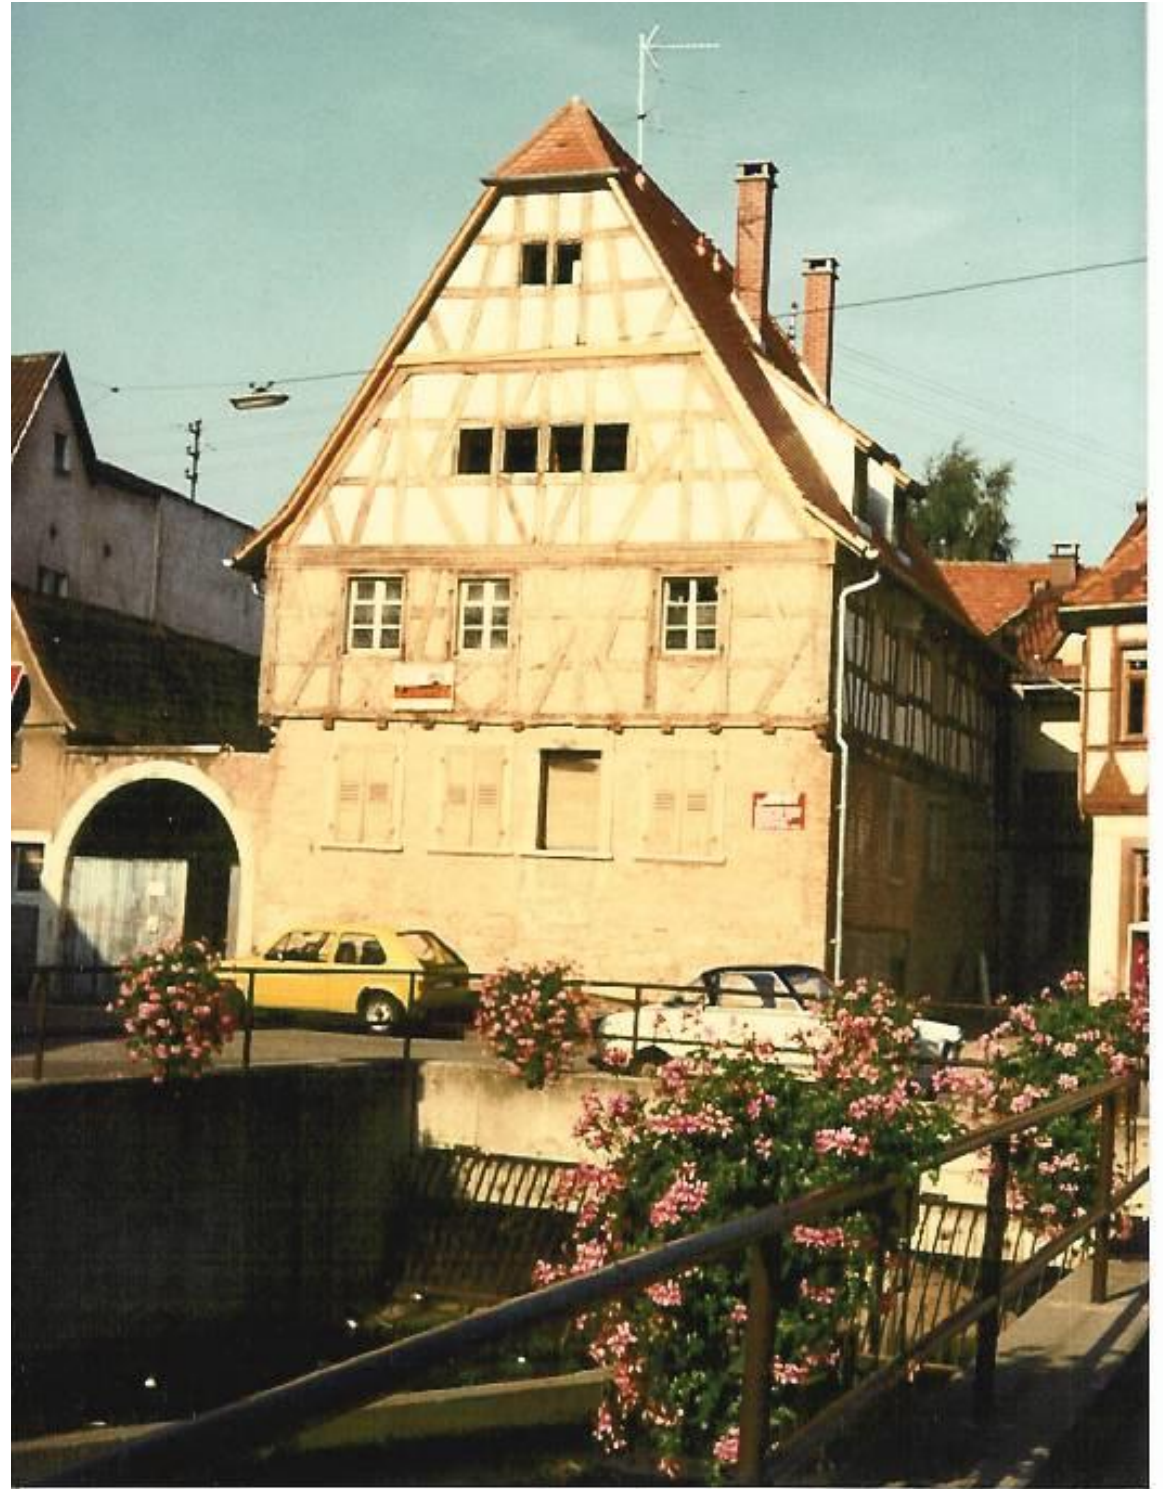
**Nun ist das gesamte Haus
reif für den neuen Putz.**

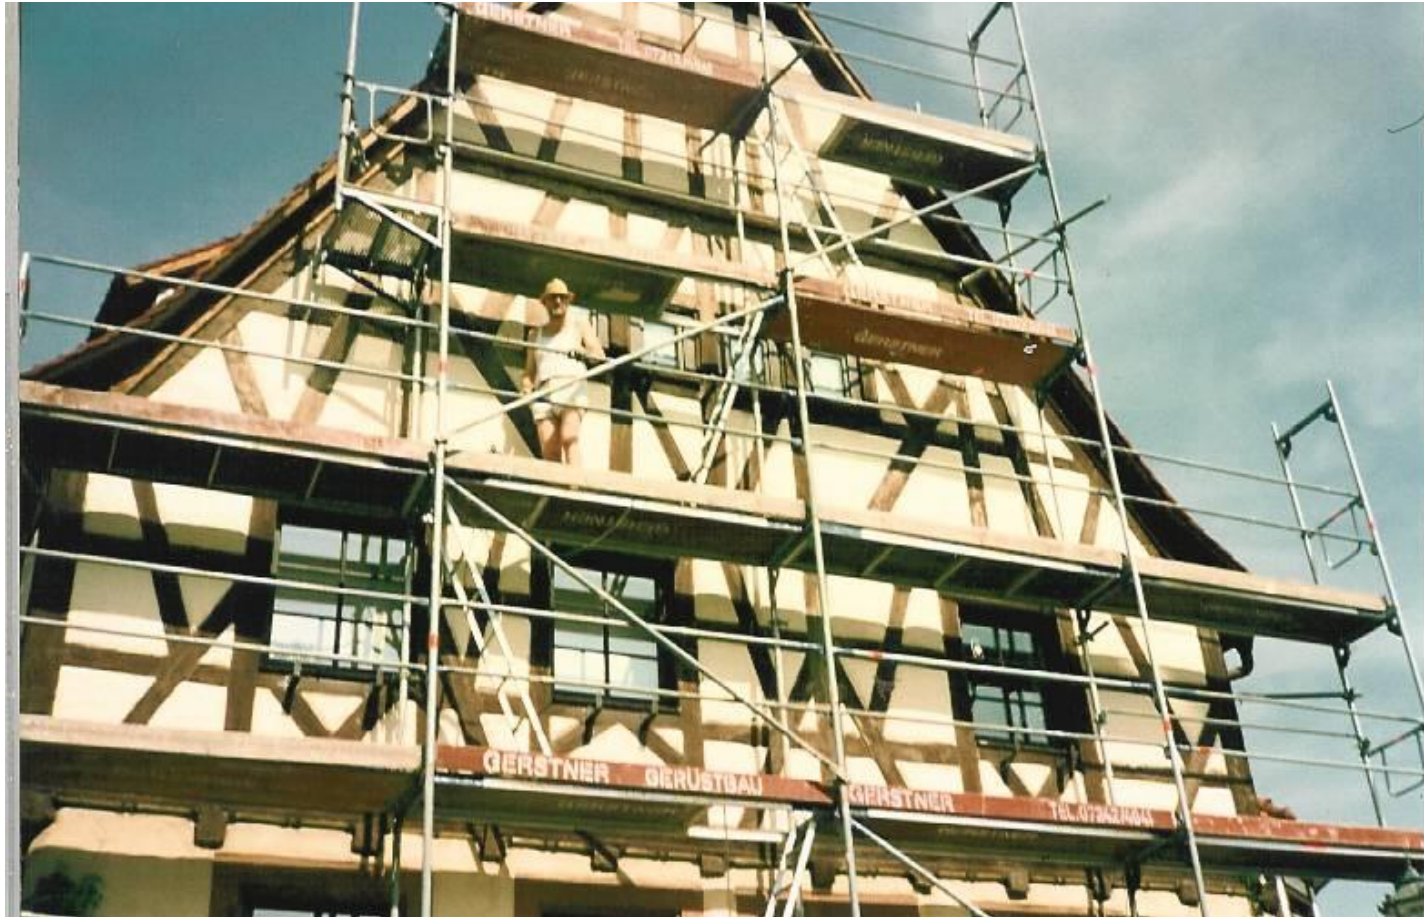
Fassaden-Auffrischung 1997

Heinz beim Auffrischen der Farben der gesamten Fassade von Haupthaus und Gesindehaus.

Die KEIM-Mineralfarbe (eine Suspension, die häufig umgerührt werden muss) läuft beim Auftragen leicht über die Balken. Ebenso läuft die dünnflüssige dunkel-braune Holzfarbe über die hellen Gefache.

Diese Arbeit ist oft frustrierend wegen dieser Eigenschaften der Materialien.
